Ιερός Ναός Αγίου Νικολάου, Πλατάνι Αχαΐας

**Μονόχωρος τρίκογχος μετά τρούλου και
τριμερή νάρθηκα ναός, του οποίου η
κατασκευή τοποθετείται στις αρχές του 12^{ου}
αιώνα μ.Χ.**

1^η ΠΕΡΙΠΤΩΣΗ ΜΝΗΜΕΙΟΥ (ΒΥΖΑΝΤΙΝΟΣ ΝΑΟΣ ΑΓΙΟΥ ΝΙΚΟΛΑΟΥ / ΠΛΑΤΑΝΙ ΑΧΑΪΑΣ)

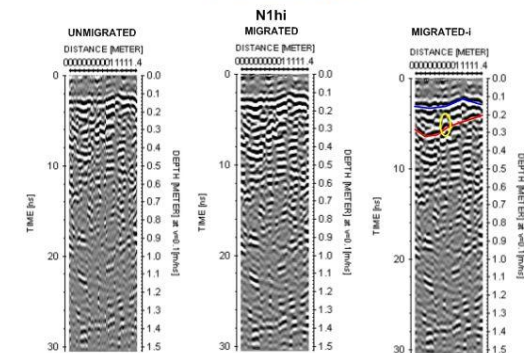
Τομή N1hi

Παρατηρήσεις-εργημεία της τομής γεωραντάρ «N1hi» με αντένα 1000MHz:

- Με κόκκινη γραμμή ορίζεται η ασυνέχεια που αποδίδεται στην οροφή της σκεπής.
- Με την μπλε γραμμή ορίζεται η ασυνέχεια που πιθανά αντιστοιχεί στην στρώση δομικών λίθων
- Στα 0.7m απόσταση και στην ενδιάμεση στρώση που πρέπει να είναι και η πιο αδρομερής παρουσιάζεται περίθλαση πιθανά οφειλόμενη σε διάκενο.

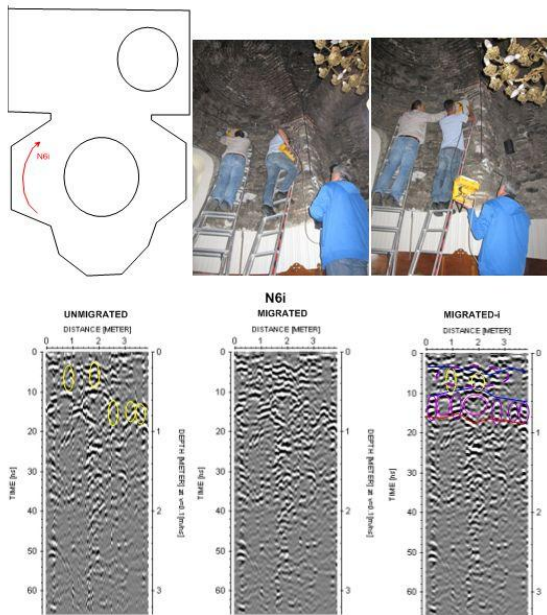
Τομή N6i

Παρατηρήσεις-ερμηνεία της τομής γεωραντάρ «N6i» με αντένα 500MHz:

- Οι δύο μπλε γραμμές παρουσιάζουν τις ασυνέχειες των δύο πρώτων στρώσεων λιθοδομής με έντονη την αδρομέρεια στο κεντρικό μέρος της τομής (αποστάσεις 0.5-3m περικλείεται με μωβ διακεκομμένη γραμμή). Σε αποστάσεις 1m και 3m παρατηρούνται περιθλάσεις (κίτρινες γραμμές) πιθανότατα λόγω διακένων μεταξύ της λιθοδομής
- Μεταξύ της μπλε γραμμής και της κόκκινης οι μωβ γραμμές περικλείουν λιθοδομή και ενδιάμεσα υπάρχουν πληρωμένα διάκενα (τα μεγάλα περικλείονται με ροζ γραμμές).
- Η κόκκινη συνεχής γραμμή αποτυπώνει την εξωτερική επιφάνεια και μεταξύ των δύο κόκκινων γραμμών υπάρχει η εξωτερική λιθοδομή.

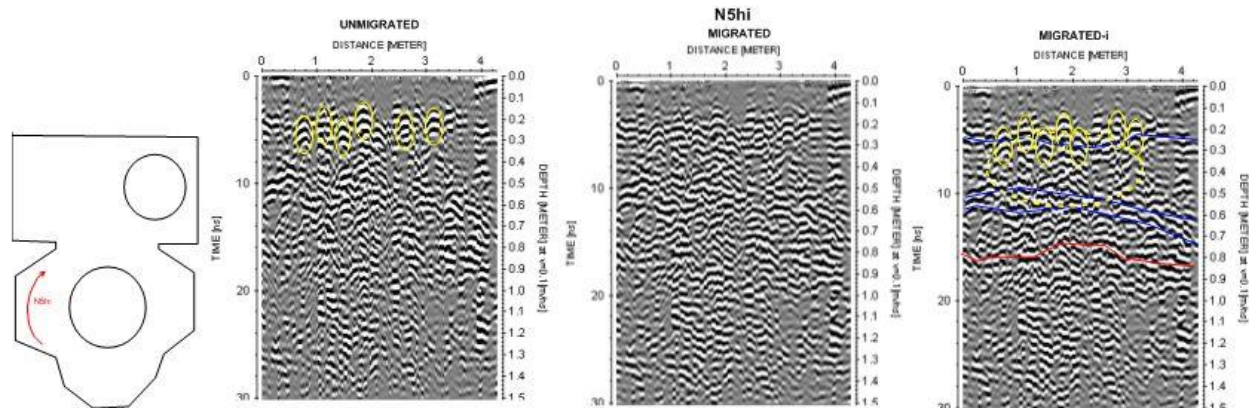
Τομή N5hi

Παρατηρήσεις-ερμηνεία της τομής γεωραντάρ «N5hi» με αντένα 1000MHz:

- Με κόκκινη γραμμή ορίζεται η ασυνέχεια που αποδίδεται στην άλλη επιφάνεια του τοίχου.
- Διάφορες στρώσεις παρουσιάζονται με τις ασυνεχείς τους να αποδίδονται με μπλε γραμμές.
- Περιθλάσεις με διάκενα περιγράφονται με κίτρινη γραμμή.

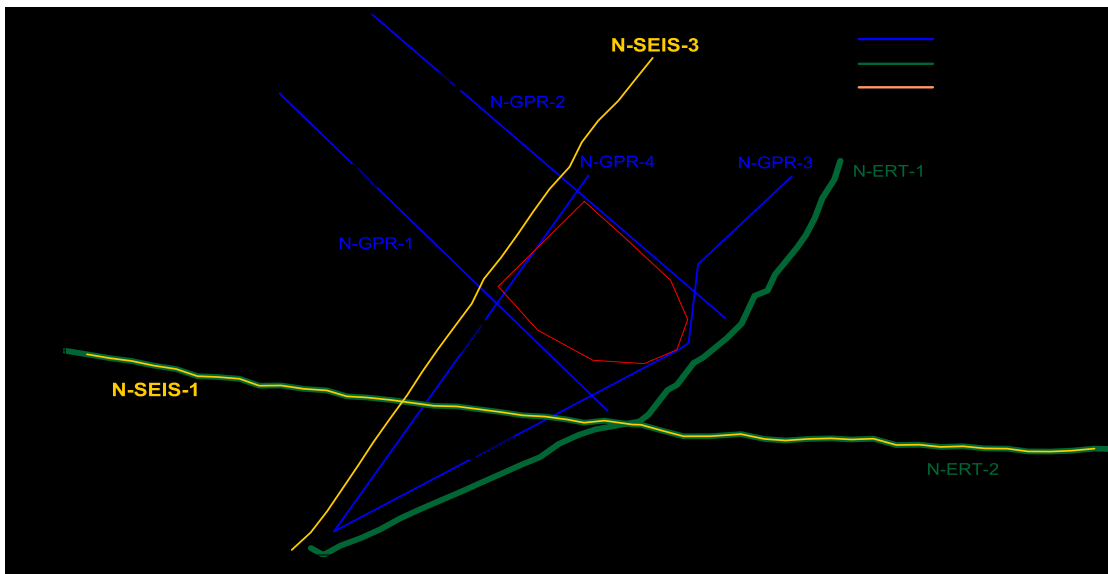
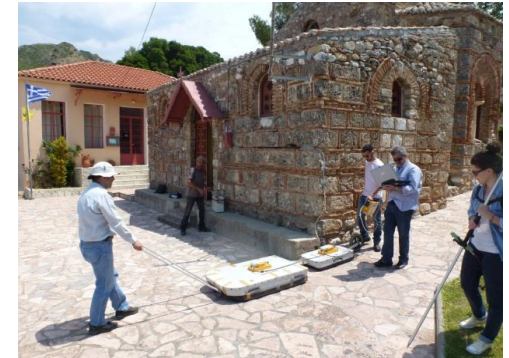
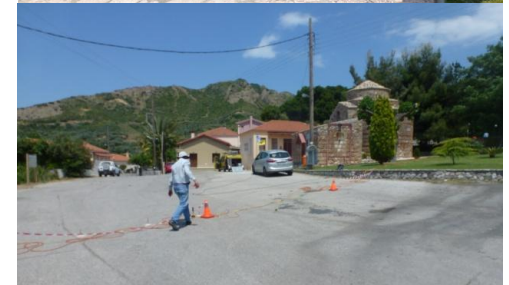
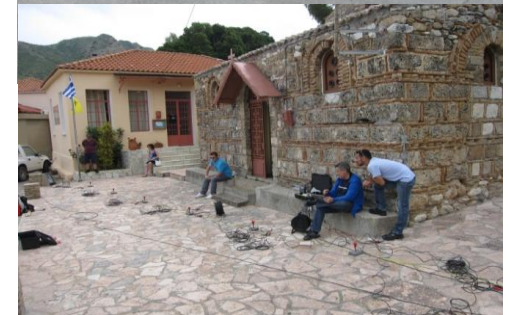
Μετά το πέρας της εφαρμογής με γεωραντάρ σε επιλεγμένες θέσεις και περιοχές, προκειμένου να προσδιοριστούν επιπλέον στοιχεία όπως πάχη θολοδομίας κ.ά., επιπλέον των συμβατικών υποχρεώσεων έγιναν γεωφυσικές έρευνες (γεωραντάρ. Ηλεκτρική τομογραφία, σεισμικά) επί του εδάφους πέριξ του Ναού για την αποτύπωση του υπεδάφους πάνω στο οποίο εδράζεται ο Ναός.

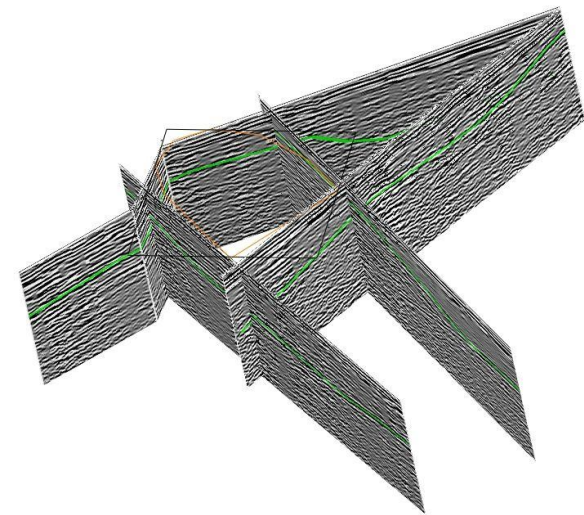
Γεωφυσικές έρευνες (γεωραντάρ. Ηλεκτρική τομογραφία, σεισμικά) επί του εδάφους πέριξ του Ναού για την αποτύπωση του υπεδάφους πάνω στο οποίο εδράζεται ο Ναός.

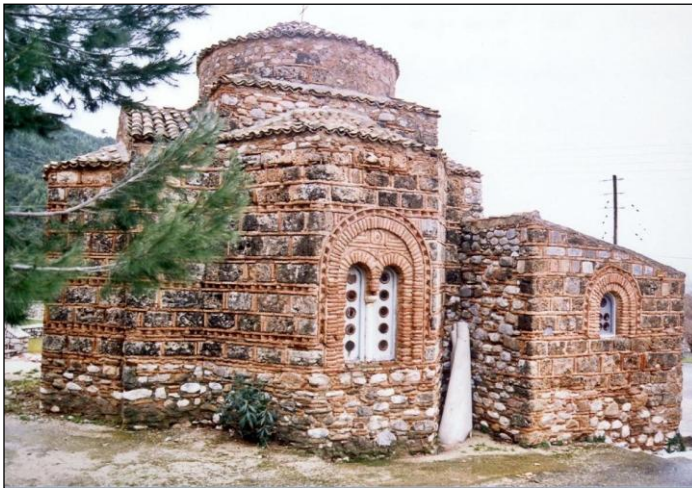
Β-Α άποψη Ι.Ν. Αγίου Νικολάου

Πρόκειται για μονόχωρο τρίκογχο μετά τρούλου ναό, με τριμερή νάρθηκα, του οποίου η κατασκευή τοποθετείται στις αρχές του 12^{ου} αιώνα μ.Χ. Οι μέγιστες διαστάσεις του είναι 11.70μ x 8.50μ και τα μέρη από τα οποία αποτελείται είναι ο νάρθηκας και ο κυρίως ναός. Ο πυρήνας του ναού έχει εσωτερικές διαστάσεις κεντρικού χώρου 5.50x 3.00μ.

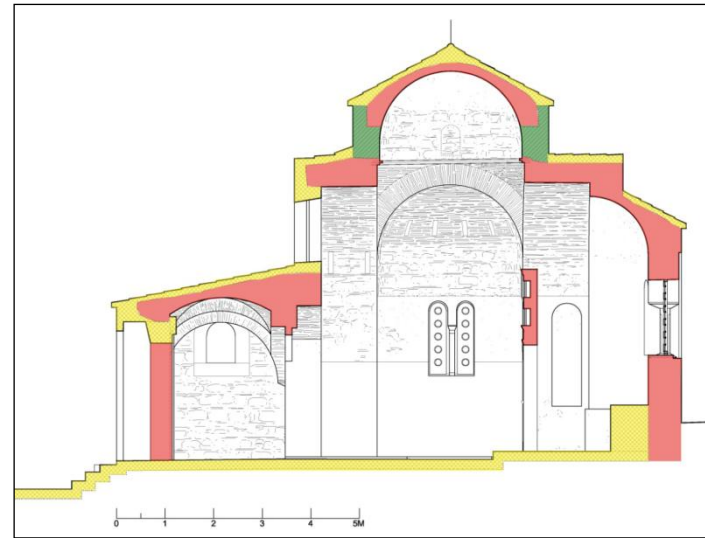
Α' Οικοδομική Φάση : αρχική κατασκευή ναού χωρίς νάρθηκα, αλλά στην πορεία, όταν ο δυτικός τοίχος του είχε ανυψωθεί αρκετά, αποφασίστηκε η οικοδόμηση του νάρθηκα

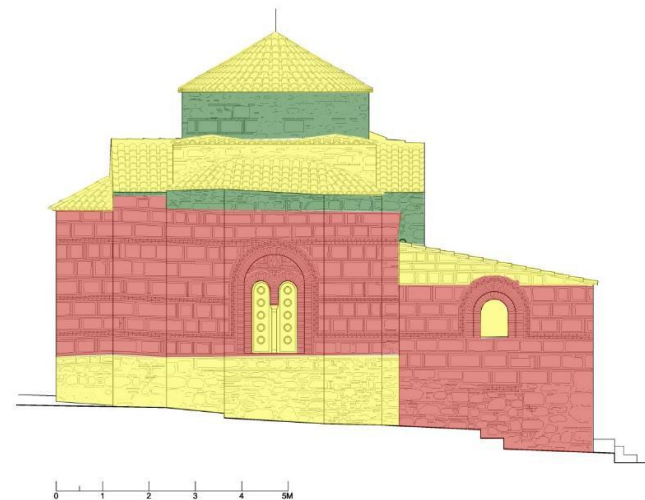
Γ' Οικοδομική Φάση : κατασκευή πλινθοπερίκλειστης τοιχοποιίας στο επάνω μέρος της βόρειας πλευράς του νάρθηκα, απόφραξη του τυμπάνου της νότιας θύρας, κατασκευή της μονόρριχτης προς τα δυτικά στέγης του νάρθηκα

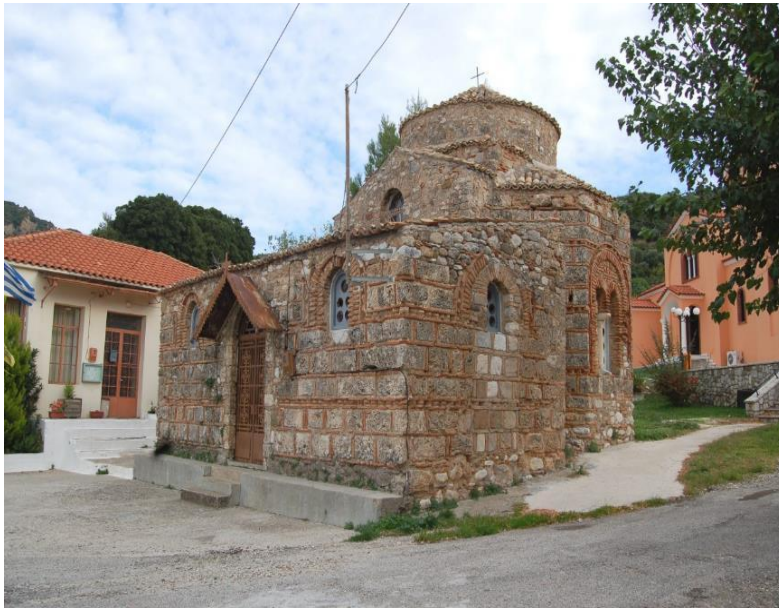
ΚΑΤΑΣΚΕΥΗ ΥΠΟΛΟΓΙΣΤΙΚΟΥ ΠΡΟΣΟΜΟΙΩΜΑΤΟΣ

Για την κατασκευή του υπολογιστικού προσομοιώματος απαιτήθηκαν οι επι τόπου παρατηρήσεις για την κατηγοριοποίηση των υλικών δόμησης, η διερεύνηση ασυνεχειών – εμφανών ρωγμών στην φέρουσα λιθοδομή και η αναγνώριση των οικοδομικών φάσεων του μνημείου

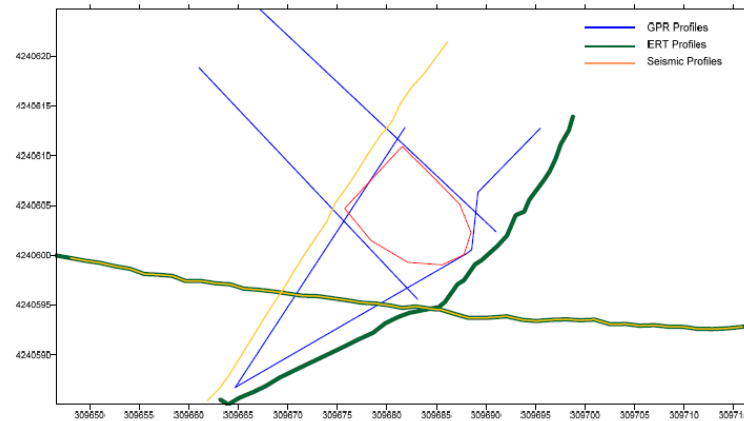
Προσδιορισμός χαρακτηριστικών του υποκείμενου εδάφους και του βάθους θεμελίωσης σε συνεργασία με το Εργαστήριο Εφαρμοσμένης Γεωφυσικής του ΕΜΠ
