Μνημείο Καλαμάτας

Ιερός Ναός Αγίων Θεοδώρων, Κάμπος Αβίας

2^η ΠΕΡΙΠΤΩΣΗ ΜΝΗΜΕΙΟΥ (ΒΥΖΑΝΤΙΝΟΣ ΝΑΟΣ ΑΓΙΩΝ ΘΕΟΔΩΡΩΝ / ΚΑΜΠΟΣ ΑΒΙΑΣ ΔΥΤΙΚΗΣ ΜΑΝΗΣ)

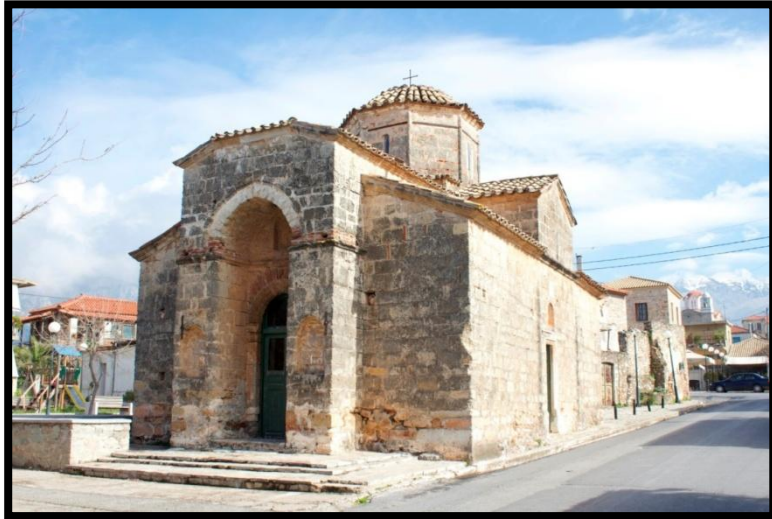
Σταυροειδής εγγεγραμμένος ναός μετά τρούλου, του οποίου η κατασκευή τοποθετείται μέσα στην περίοδο της τουρκοκρατίας (1453 – 1850)

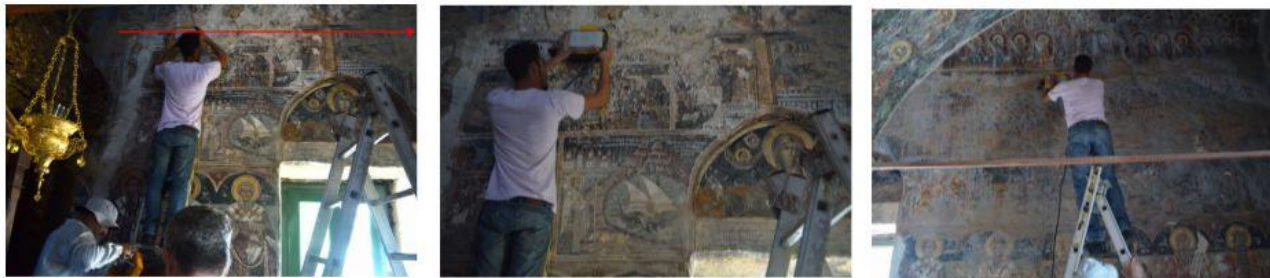
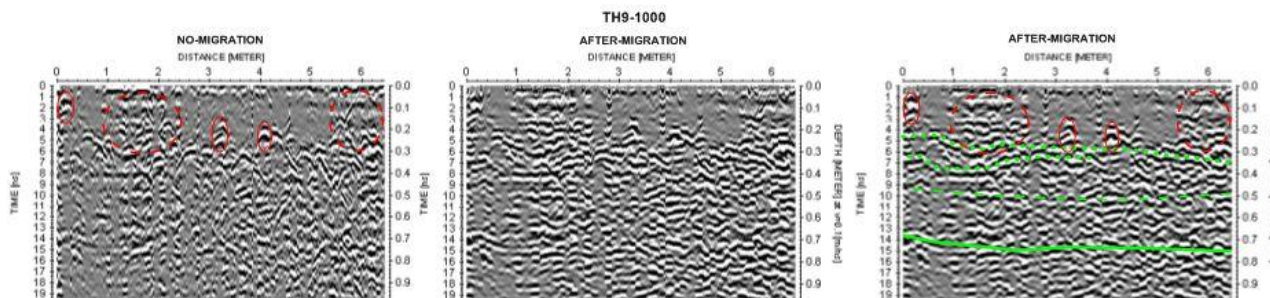
Τομή TH9-1000

Παρατηρήσεις-ερμηνεία της τομής γεωραντάρ «TH9-1000» με αντένα 1000MHz:

- Με πράσινη χοντρή γραμμή ορίζεται η ασυνέχεια που αποδίδεται στην άλλη επιφάνεια του τοίχου.
- Με μικρές και μεγάλες διακεκομμένες πράσινες γραμμές ορίζονται ασυνέχειες που αποδίδονται σε διαφορετικές στρώσεις.
- Με τις κόκκινες κλειστές γραμμές ορίζονται τοπικές ασυνέχειες, πιθανά τοπικές λιθοδομές.
- Με την κόκκινη διακεκομμένη γραμμή παρουσιάζεται περιοχή τοπικής αδρομέρειας-λιθοδομής.

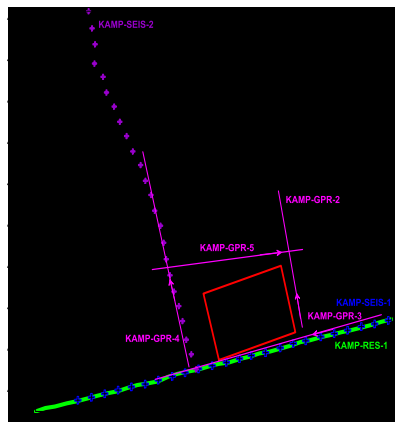
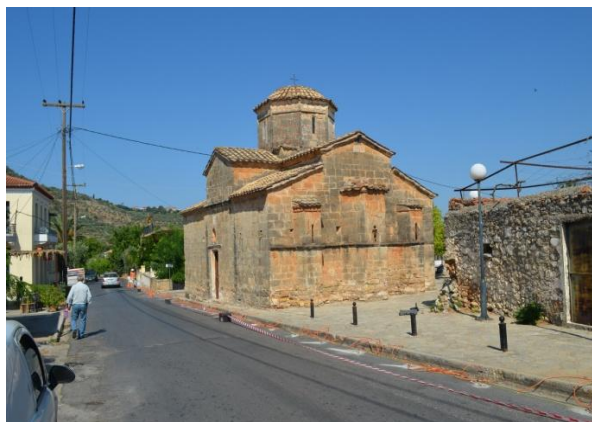
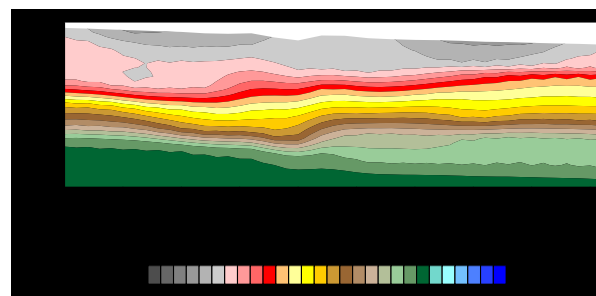
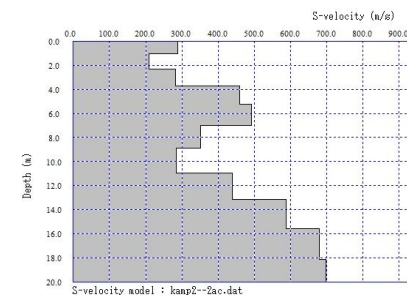
Μετά το πέρας της εφαρμογής με γεωραντάρ σε επιλεγμένες θέσεις και περιοχές, προκειμένου να προσδιοριστούν επιπλέον στοιχεία όπως πάχη θολοδομίας κ.ά., επιπλέον των συμβατικών υποχρεώσεων έγιναν γεωφυσικές έρευνες (γεωραντάρ. Ηλεκτρική τομογραφία, σεισμικά) επί του εδάφους πέριξ του Ναού για την αποτύπωση του υπεδάφους πάνω στο οποίο εδράζεται ο Ναός.

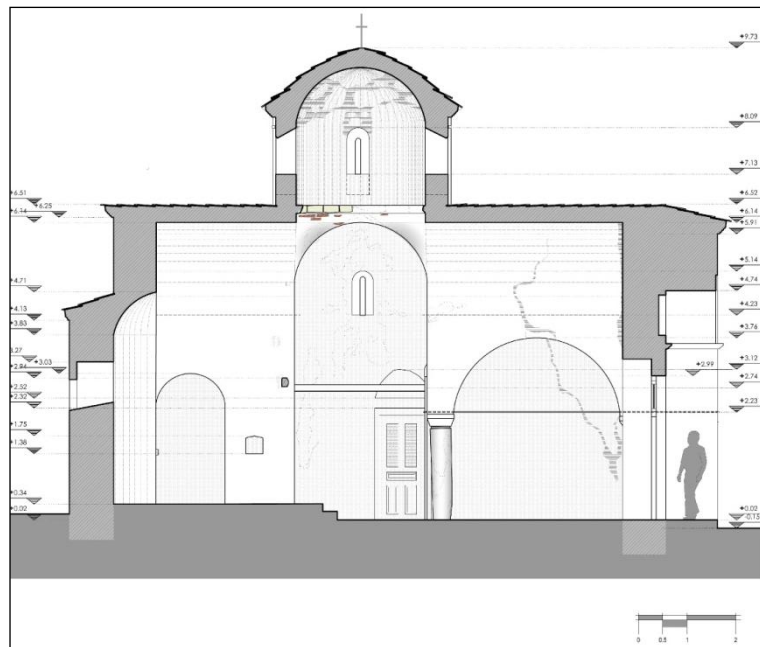
Σύνταξη σχεδίων αποτύπωσης και παθολογίας μνημείου

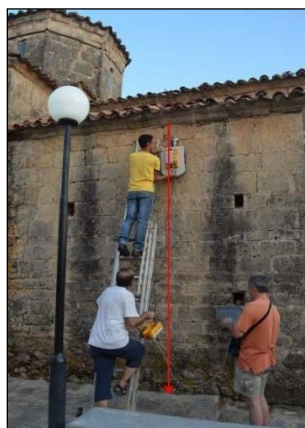
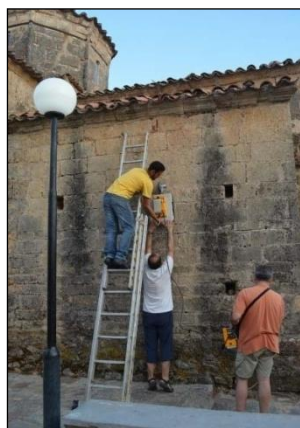
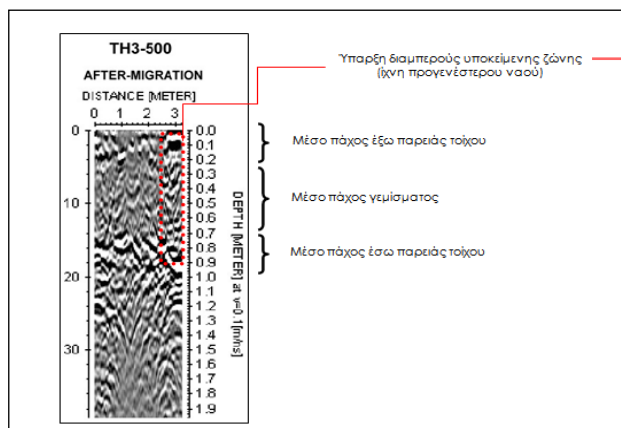
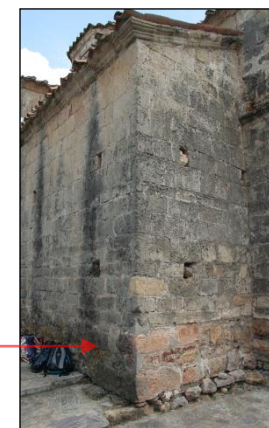
Το μνημείο αποτυπώθηκε με τη μέγιστη δυνατή ακρίβεια, ενώ αναπάντητα ερωτήματα όπως λ.χ. η ύπαρξη ιχνών προγενέστερου ναού στη στάθμη θεμελίωσης, το εύρος και το βάθος ρωγμών (που λόγω ύπαρξης τοιχογραφιών ήταν αδύνατο να προσδιοριστούν), επιβεβαιώθηκαν σε επιλεγμένες περιοχές και θέσεις, με τη χρήση γεωραντάρ.
